NEUBAU EINES EINFAMILIENHAUSES MIT EINEM DOPPELCARPORT
IN 86492 EGLING AN DER PAAR, GERMANENSTRASSE 10
FLST. NR. 635/91 GEMARKUNG: EGLING AN DER PAAR

DER ARCHITEKT
Lubor MIKA, Dipl.-Ing. Architekt
Jenner Straße 10, 86169 Augsburg

GRUNDRISSSE, SCHNITT, ANSICHTEN M 1:100
LAGEPLAN M 1:100; M 1:1000

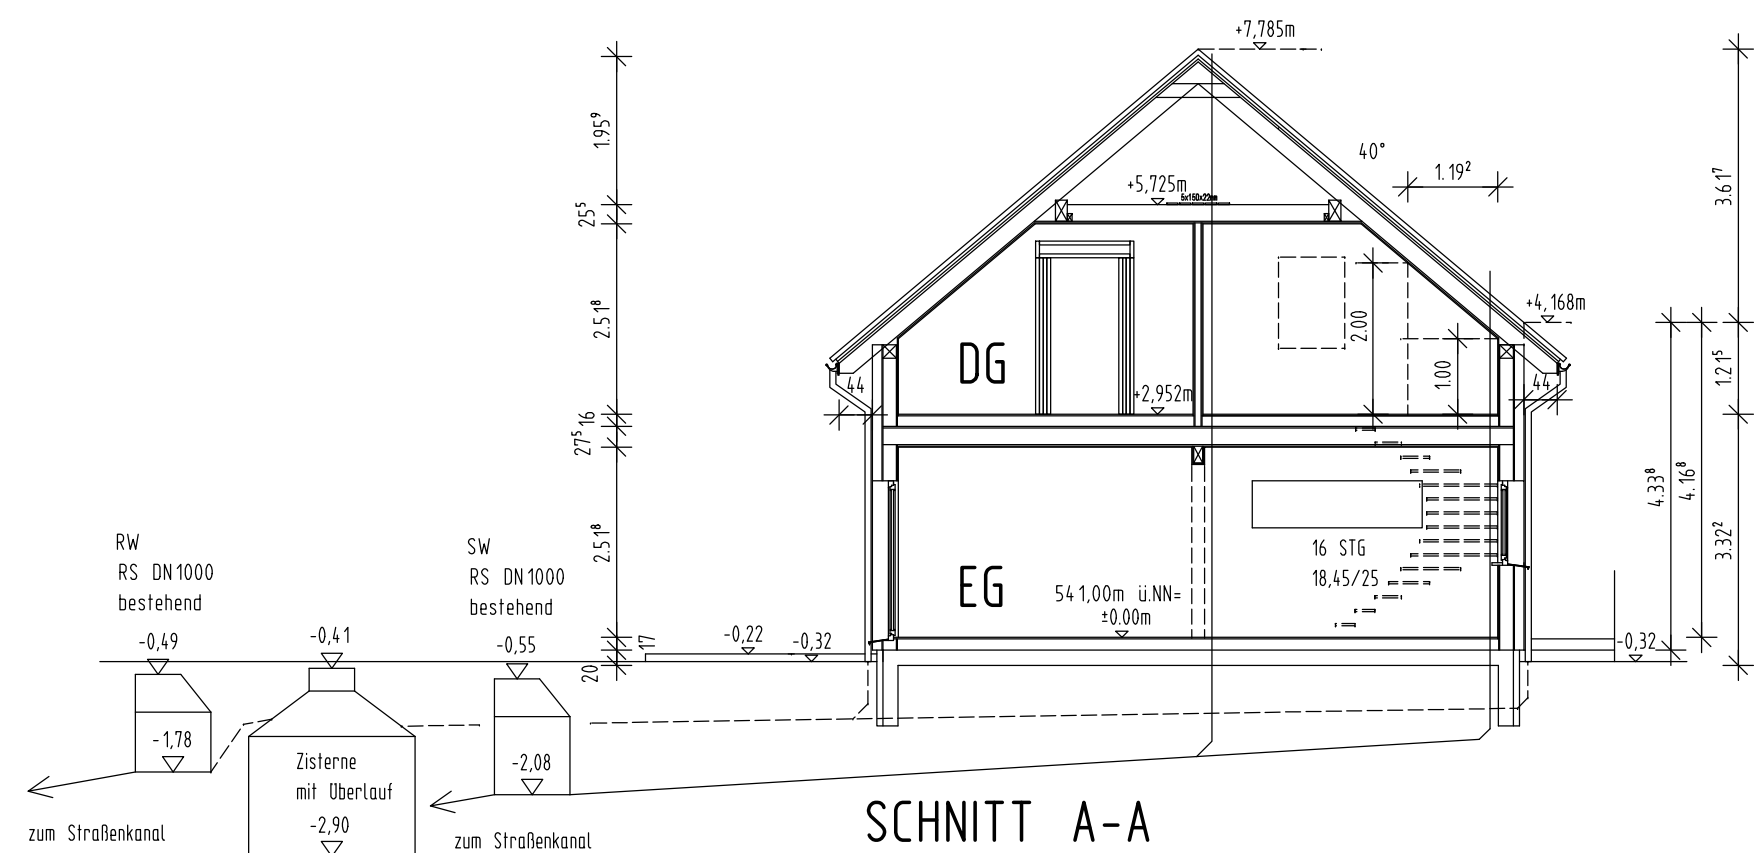
SCHNITT A-A

- Erdbenezone: außerhalb
- Schneelastzone: Ia
- Windzone: 2
- Dachkonstruktion lt. Statik
- Dachneigung: 40°
- Kniestock: 100 cm (innen)
- Dachvorsprung:
- Ortgang: ca. 43 cm
- Traufe: ca. 44 cm
- Eindeckung mit Beton-(Ton-)Dachpfannen
- rat
- Sanitärerfüllung über Dach

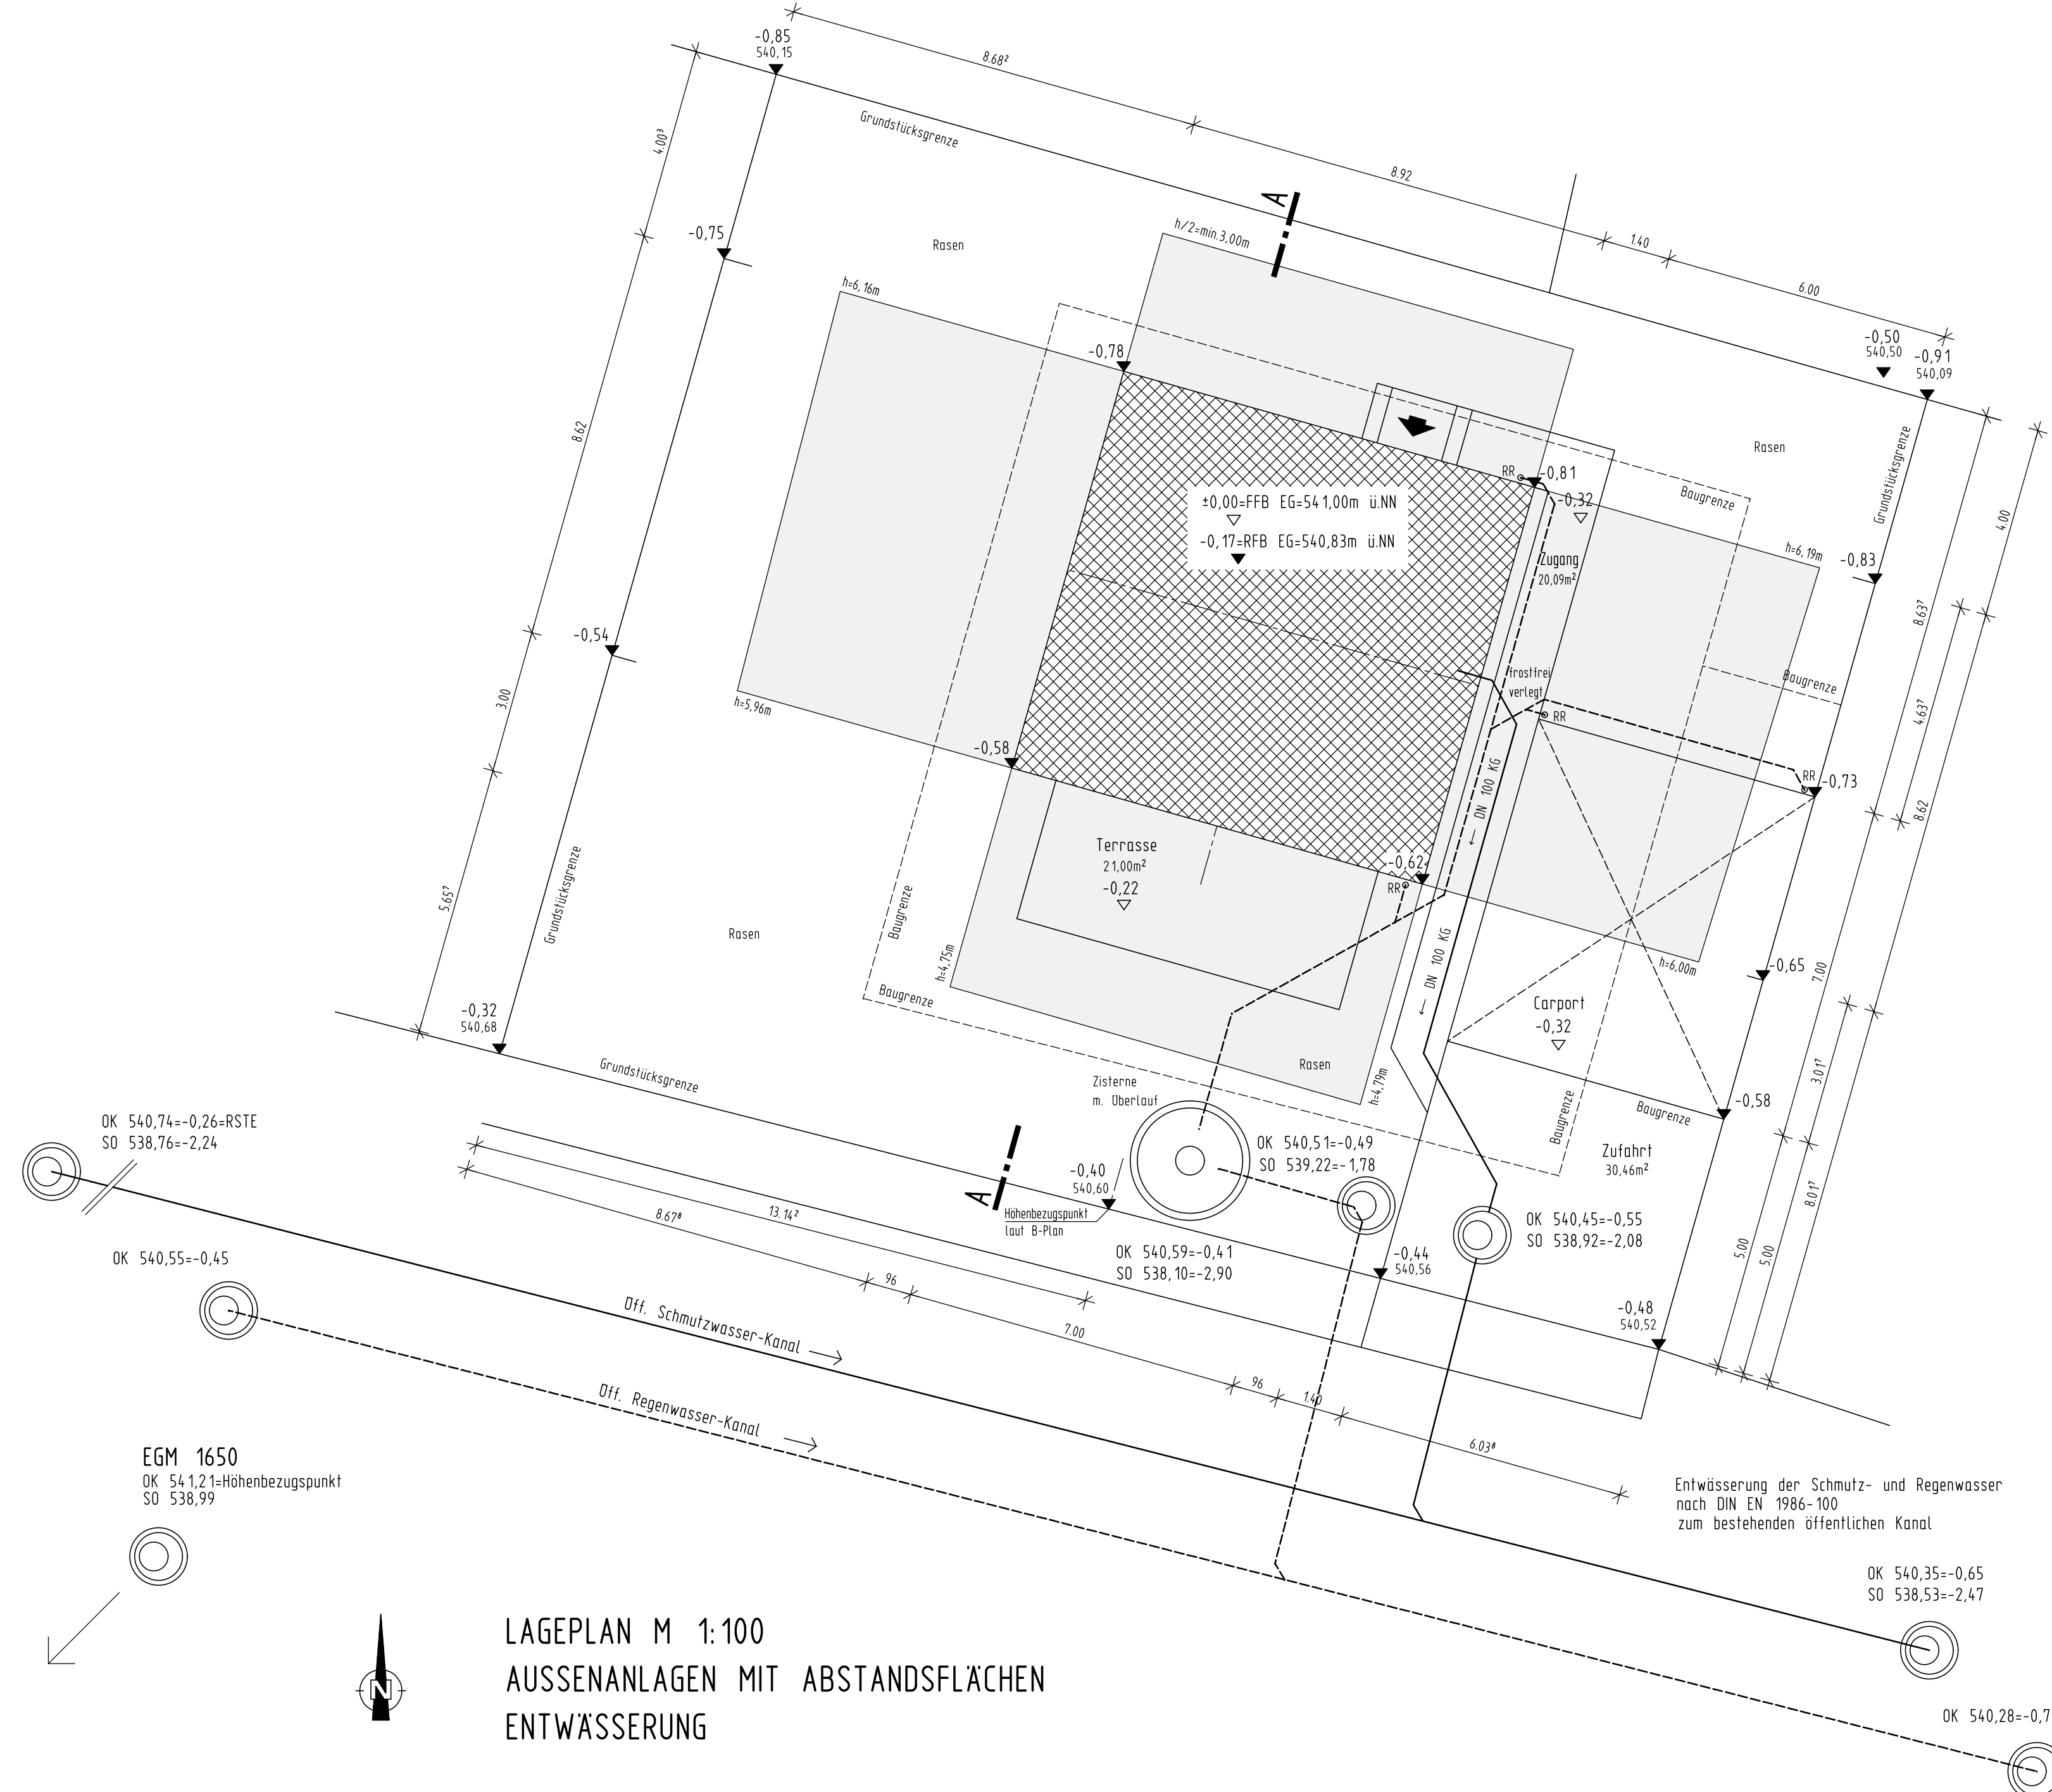
Die Höhe ü. NN wurde vom Kanalschacht EGM 1650 übernommen und ist vor Ort unter Berücksichtigung der Kanalschlusshöhen zu prüfen

LAGEPLAN M 1:100
AUSSENANLAGEN MIT ABSTANDSFLÄCHEN
ENTWASSERUNG
